В. В. ЛЕДЕНЁВ, В. И. СКРЫЛЁВ

АВАРИИ, РАЗРУШЕНИЯ И ПОВРЕЖДЕНИЯ

ПРИЧИНЫ, ПОСЛЕДСТВИЯ И ПРЕДУПРЕЖДЕНИЯ

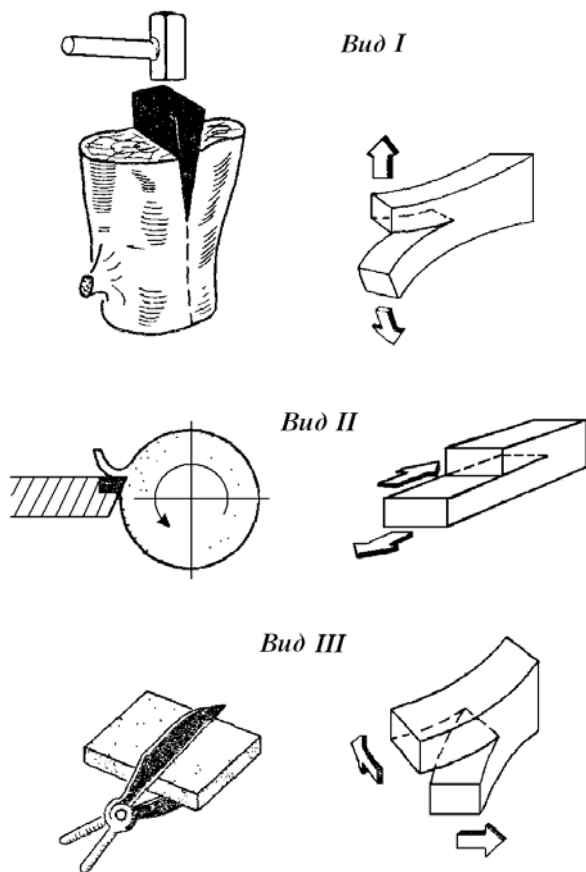
Рис. 1.2. Типы трещин в твердом теле:

Важнейшим параметром уравнений является коэффициент интенсивности напряжений K , являющийся функцией приложенного напряжения и геометрии трещины. Коэффициент K полностью определяет поле напряжений у вершины трещины.

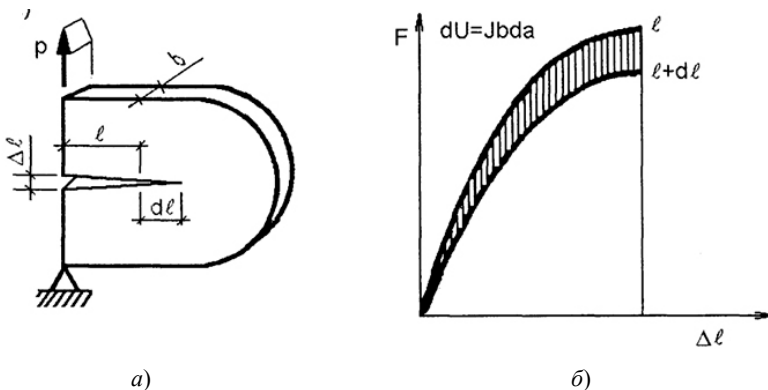
Рис. 1.5. Экспериментальное определение J -интеграла:

Более точный метод экспериментального определения J_{Ic} состоит в измерении площади кривых нагрузка–перемещение по линии разгрузки для серии идентичных образцов с различной глубиной надреза.

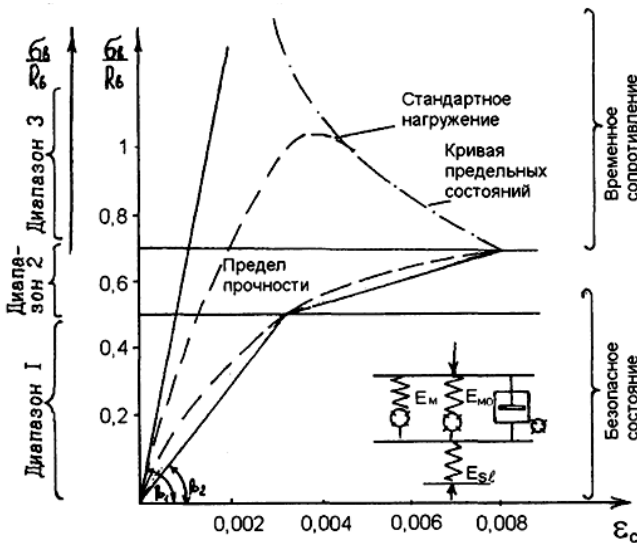
Рис. 1.6. Диаграмма относительная прочность – деформация бетона

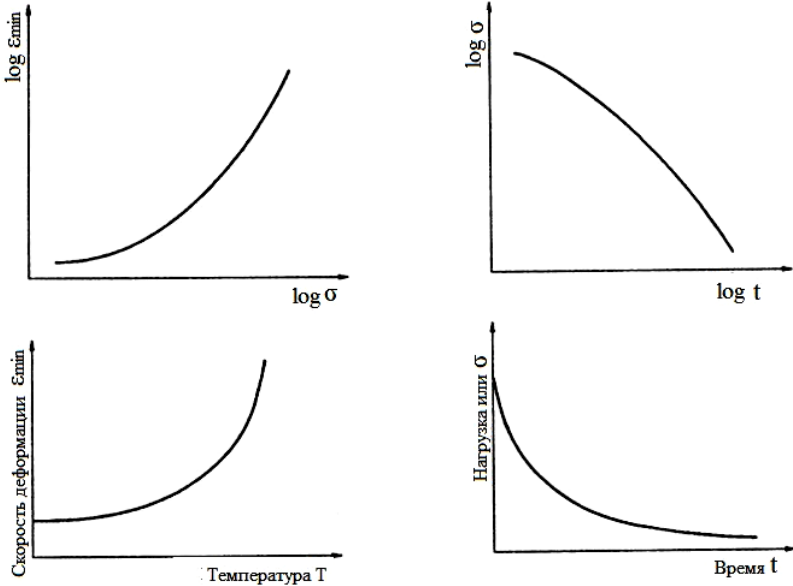
Рис. 1.12. Типичные кривые зависимости:

На рисунках 1.12 – 1.19 приведены из работы [24] типичные кривые, характеризующие некоторые фундаментальные свойства материалов. Здесь T – температура плавления; G – модуль сдвига (подробнее см. работы [44, 58, 116, 118, 176, 198]).

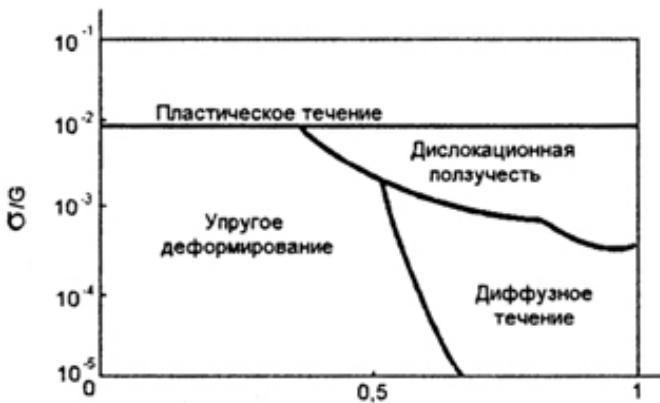
Рис. 1.19. Карта механизмов деформации

Известны два механизма ползучести металлов: дислокационная и диффузионная. При небольших напряжениях движение дислокации замедляется или прекращается, но ползучесть продолжается из-за движения большого числа атомов – диффузионного течения из зоны сжатия в зону растяжения. Обобщенная диаграмма механизмов деформации приведена на рис 1.19.

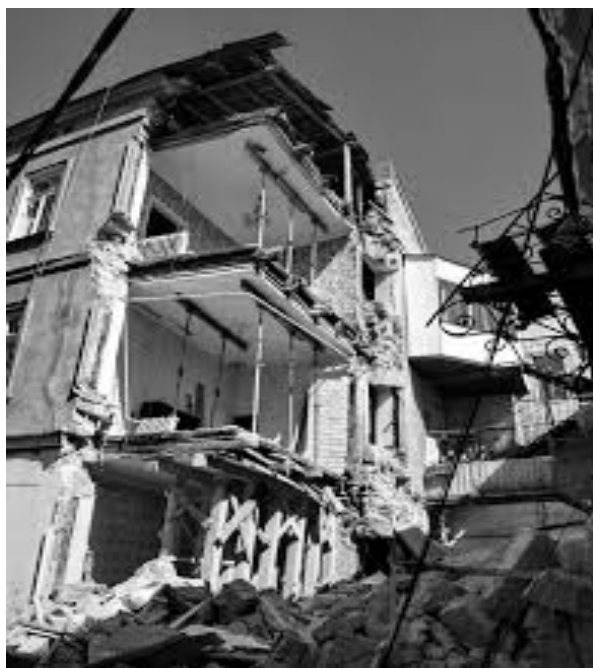
Рис. 3.5. Обрушение жилого дома, г. Одесса

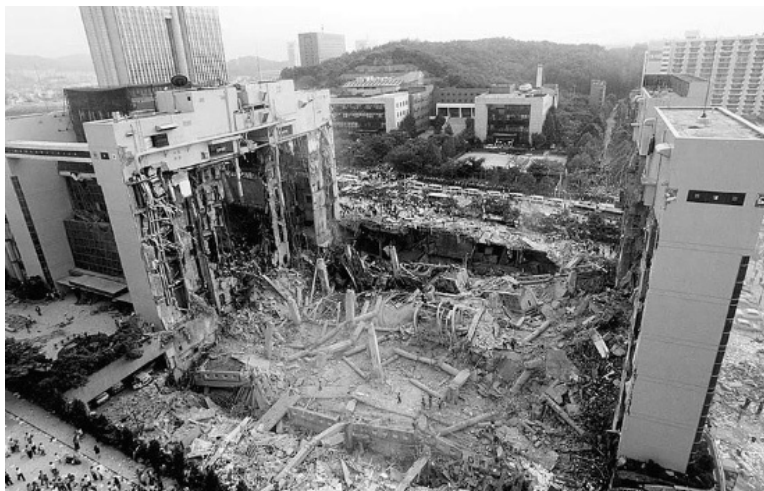
Рис. 3.13. Обрушение супермаркета Sampoong, Южная Корея

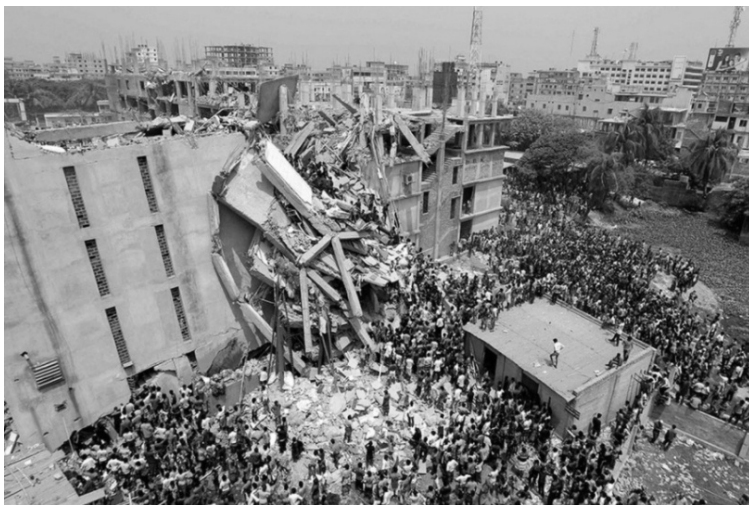
Рис. 3.16. Обрушение 8-этажного здания, Бангладеш

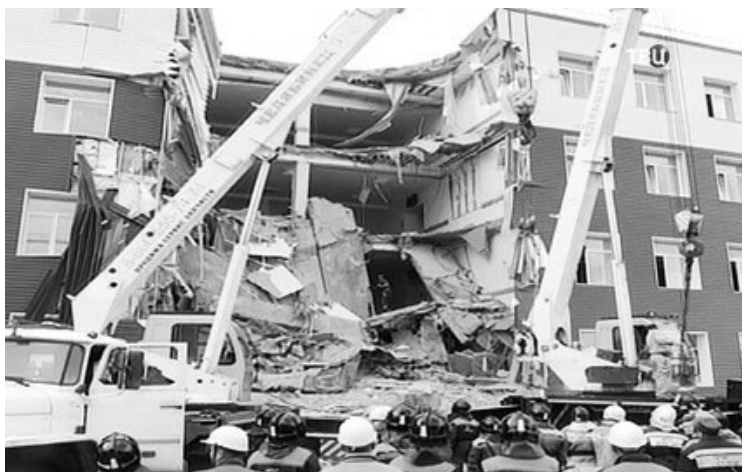
Рис. 3.17. Обрушение казармы учебного центра ВДВ, Омская обл.

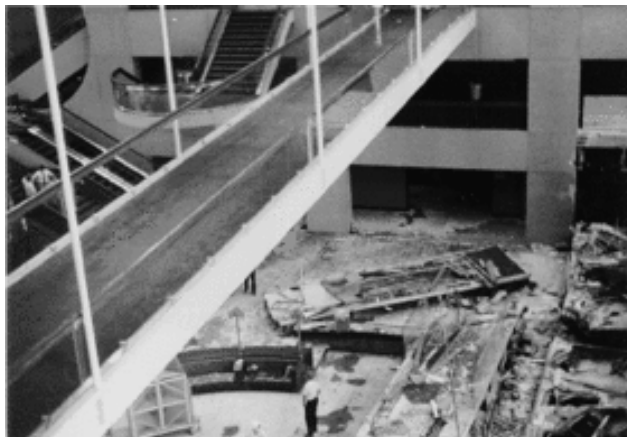
Рис. 3.18. Обрушение галерей гостиницы Hyatt Regency

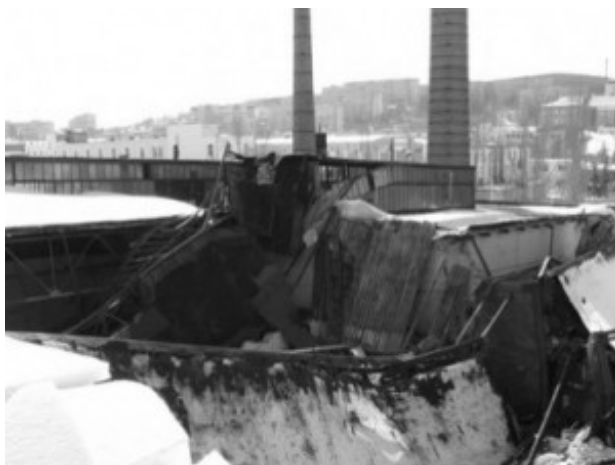
Рис. 3.19. Обрушение крыши 2-этажного производственного цеха, г. Саратов

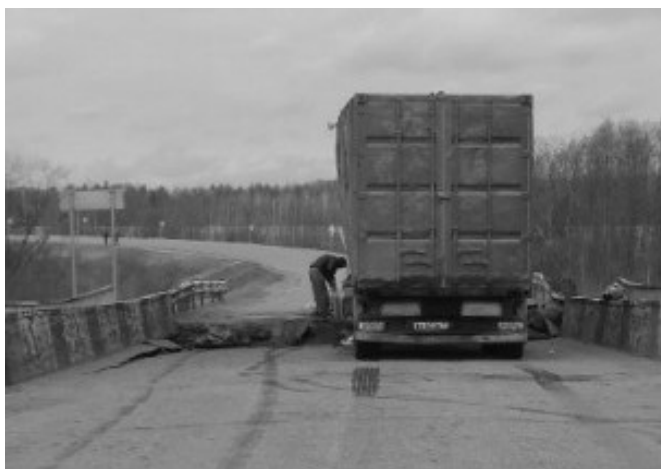
**Рис. 3.26. Частичное обрушение (проседание дорожного полотна)
автомобильного моста**

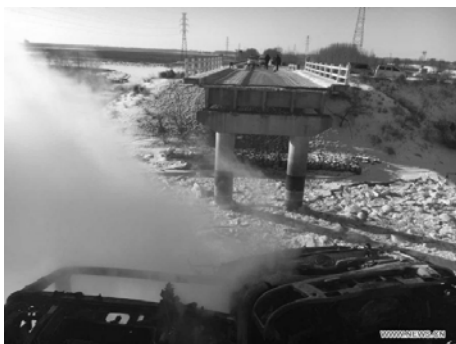
Рис. 3.27. Обрушение моста через р. Цицикар

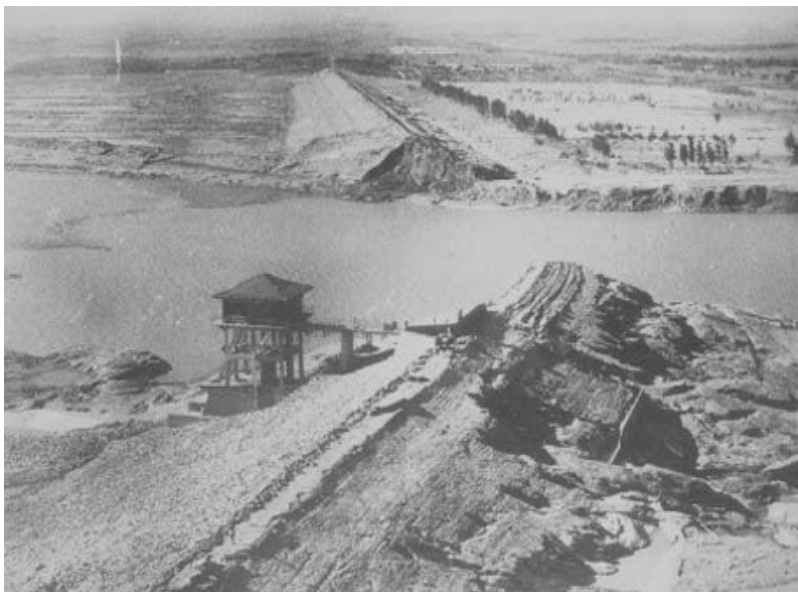
Рис. 3.29. Разрушение плотины Баньцяо, Китай

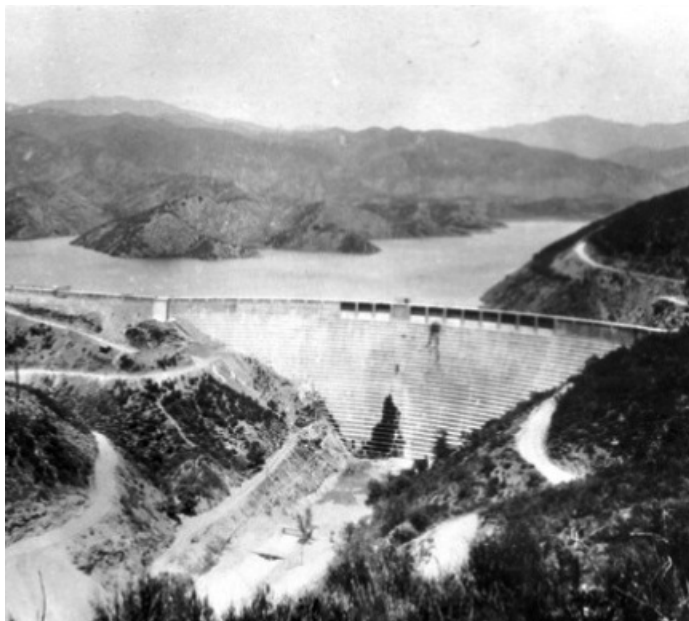
Рис. 3.31. Трещина в плотине Сен-Френсис

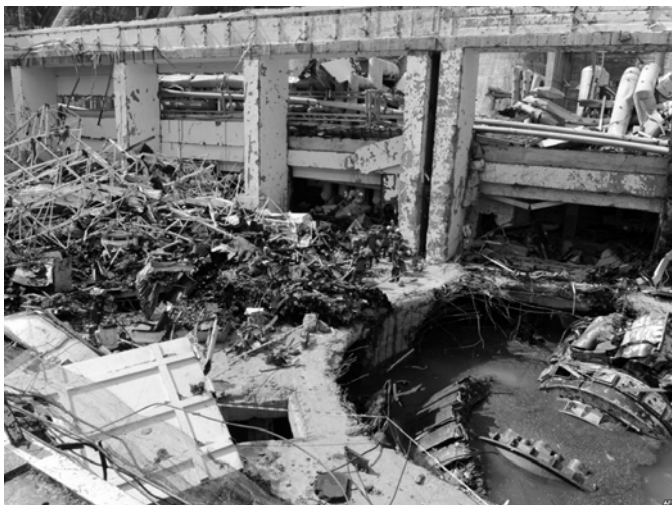
Рис. 3.36. Разрушения машинного зала Саяно-Шушенской ГЭС

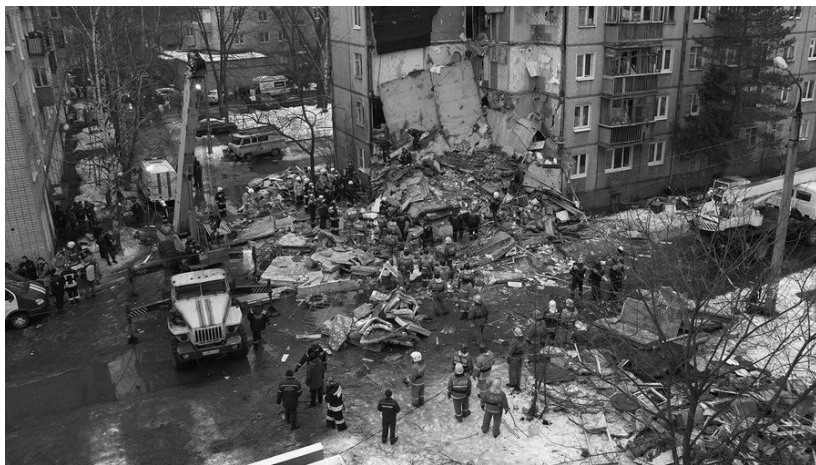
Рис. 3.49. Разрушение дома в результате взрыва газа, г. Ярославль

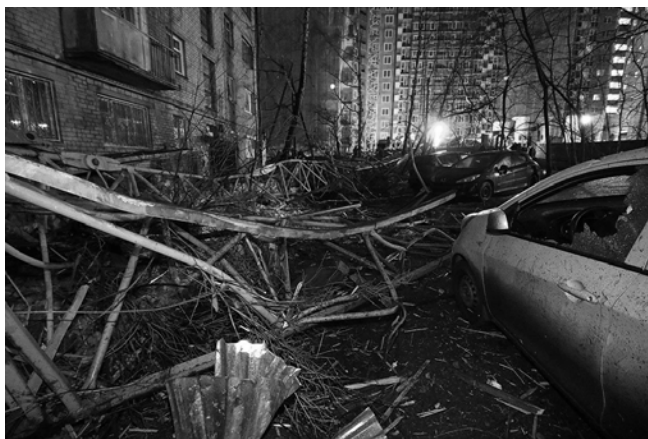
Рис. 3.54. Падение стрелы башенного крана, г. Екатеринбург

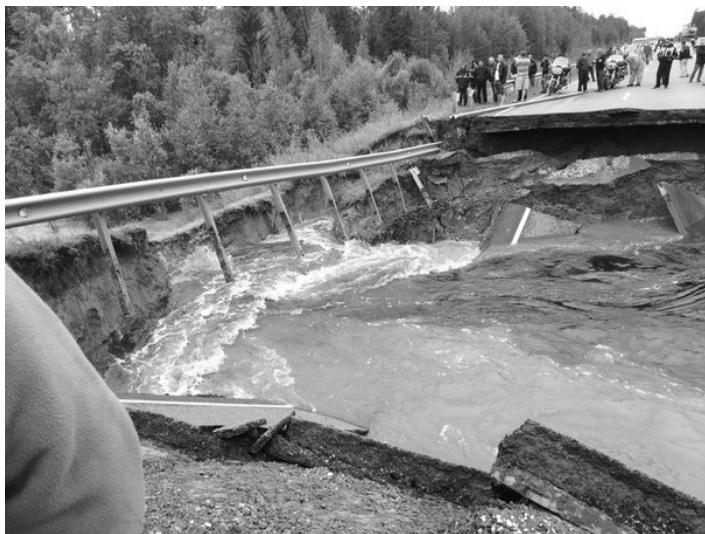
Рис. 4.16. Размытие грунта автодороги Тюмень – Ханты-Мансийск
