Емельянов Д. В., Комаров И. А.

ОШИБКИ, ДОПУСКАЕМЫЕ ПРИ СТРОИТЕЛЬСТВЕ И ЭКСПЛУАТАЦИИ ЗДАНИЙ

*ГГТУ, Кафедра «Конструкции зданий
и сооружений»*

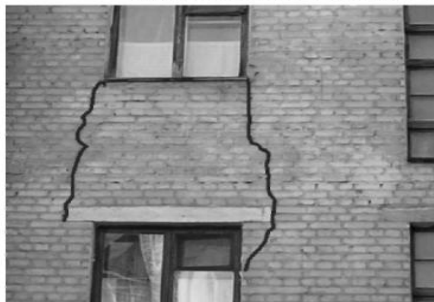
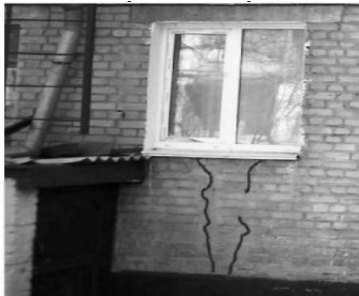
Двухэтажное здание по ул. Мичуринская, 7. Год постройки 1956, фундамент бутовый ленточный, стены выполнены из силикатного кир-

На момент обследования здания обнаружены многочисленные дефекты:

- протекание кровли, замачивание стеновых конструкций;
- частичное разрушение системы канализации, в следствие чего происходит регулярное замачивание основания, независимо от времени года;

- разрушение отмостки.

Полы первого этажа находятся в неудовлетворительном техническом состоянии (отклонение от горизонтальной плоскости, провалы). Трещины на фасадах здания развиваются.
